KOMENDA MIEJSKA  
PAŃSTWOWEJ STRAŻY POŻARNEJ  
w BYDGOSZCZY  
ul. Dąbrowskiego 4, 85-158 Bydgoszcz

## PROTOKÓŁ ustaleń z czynności kontrolno-rozpoznawczych

- budynek Zespołu Szkół Agro-Ekonomicznych im. Bronisława Zamojdzina, w którym znajdują się Placówki Opiekuńczo-Wychowawcze Nr 2 i Nr 3, Karolewo 6A i 6B, 86-022 Dobrcz,

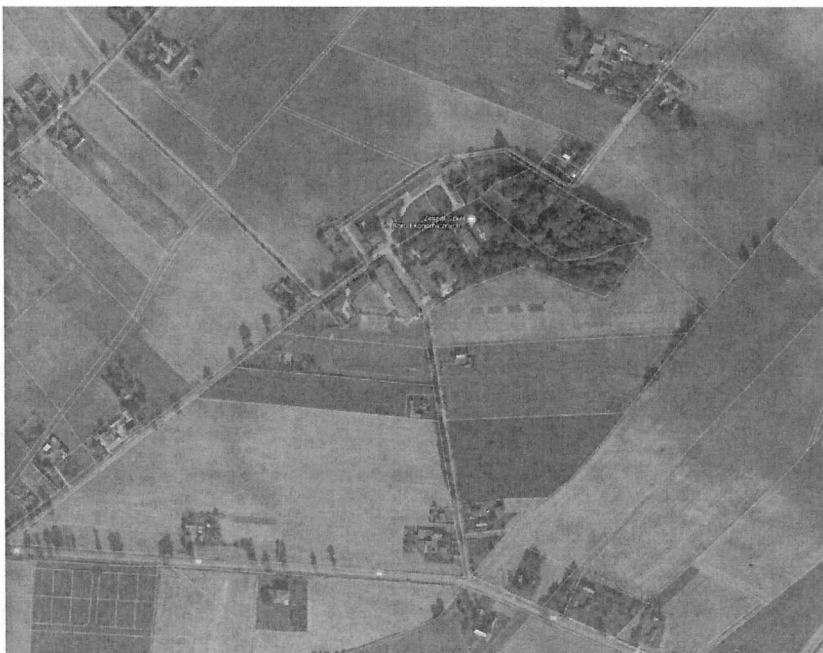
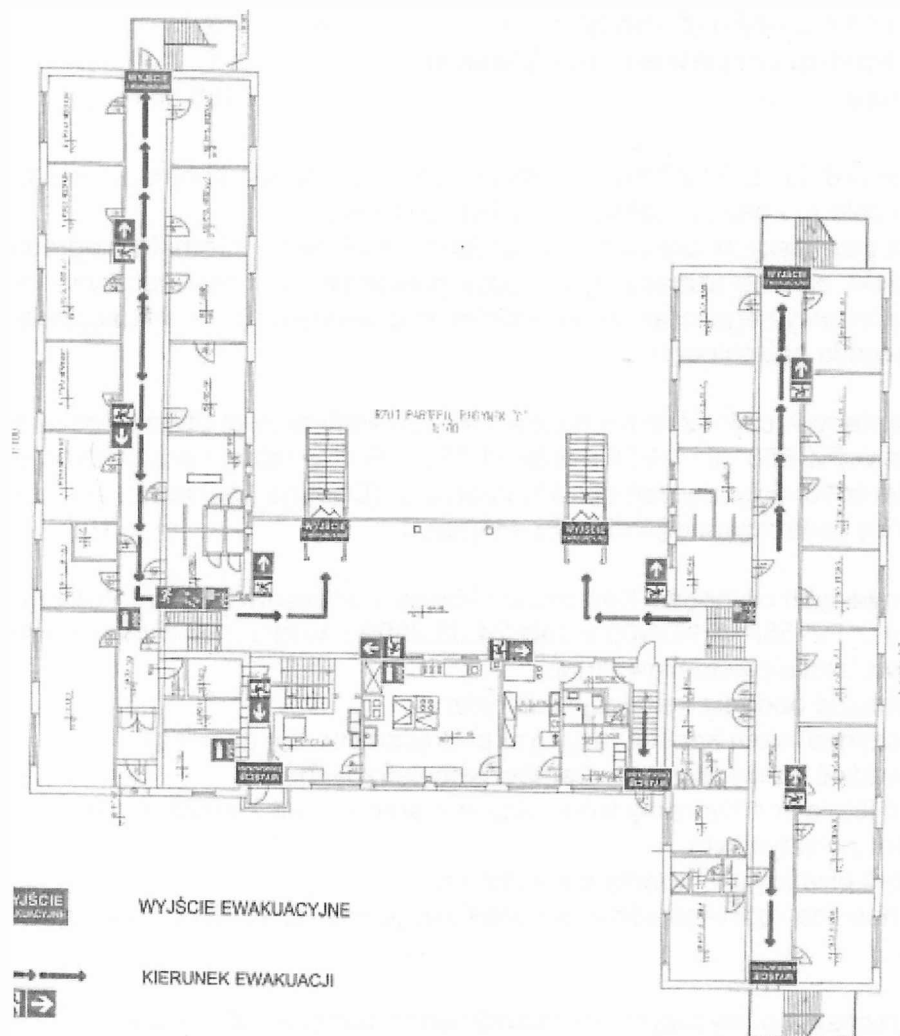
Budynek składa się z dwóch skrzydeł o dwóch kondygnacjach nadziemnych połączonych parterową kuchnią i stołówką w części podpiwniczonej.

W lewym skrzydle znajduje się placówka opiekuńczo wychowawcza na pierwszym piętrze. W skrzydle prawym placówka znajduje się na kondygnacji parteru. Obiekt kwalifikuje się do kategorii zagrożenia ludzi ZL V.
